# 「赤門」 修復の様子

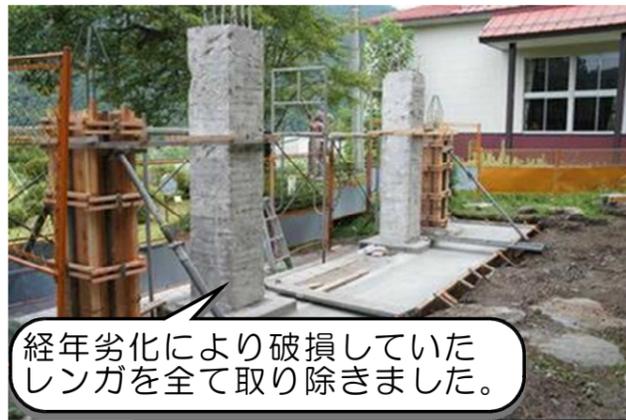
経年劣化により破損していたレンガを全て取り除きました。

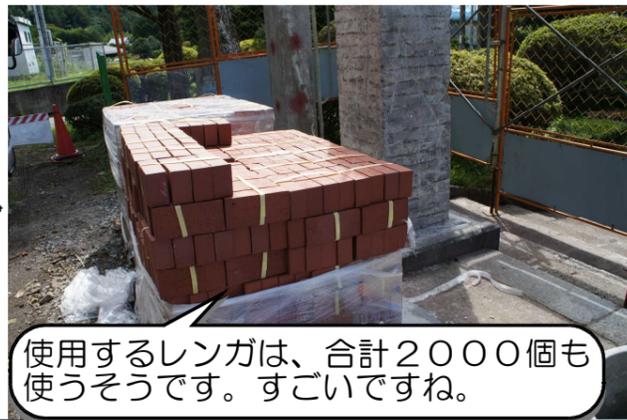
使用するレンガは、合計2000個も使うそうです。すごいですね。

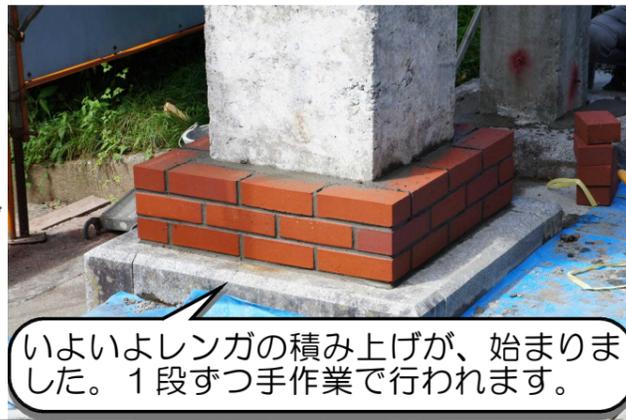
いよいよレンガの積み上げが、始まりました。1段ずつ手作業で行われます。

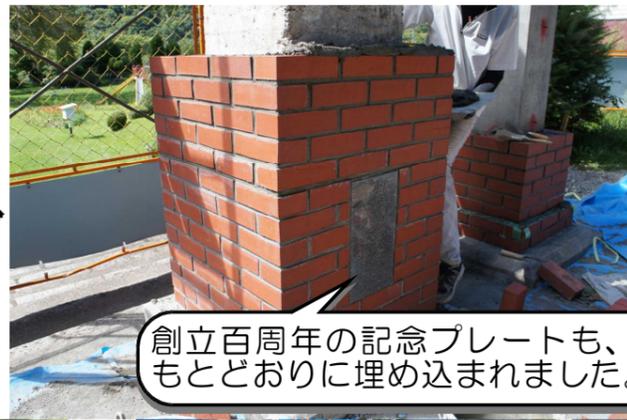
創立百周年の記念プレートも、もとおりに埋め込まれました。

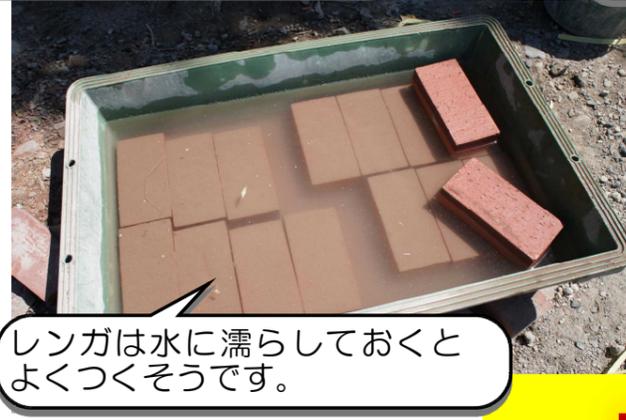
レンガは水に濡らしておくとうまくつくそうです。

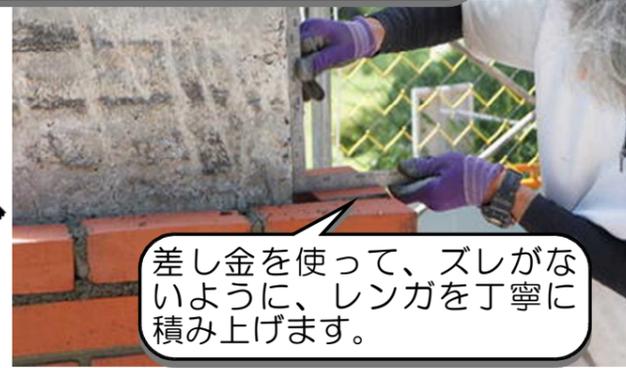
差し金を使って、ズレがないように、レンガを丁寧に積み上げます。

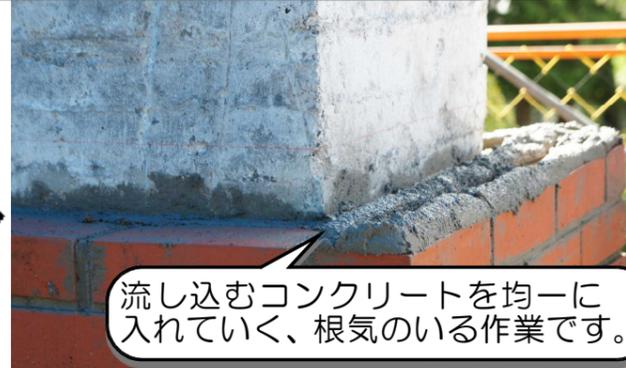
流し込むコンクリートを均一に入れていく、根気のいる作業です。

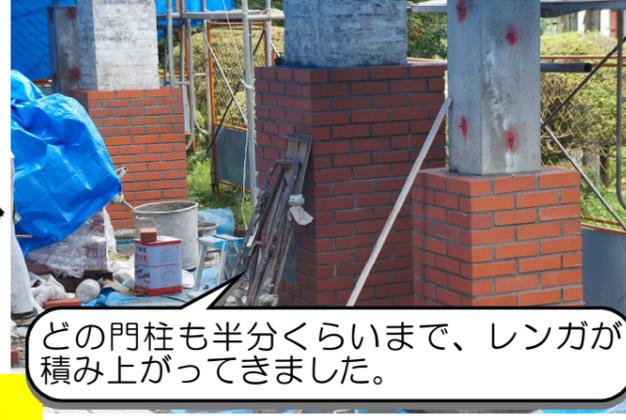
どの門柱も半分くらいまで、レンガが積み上がってきました。

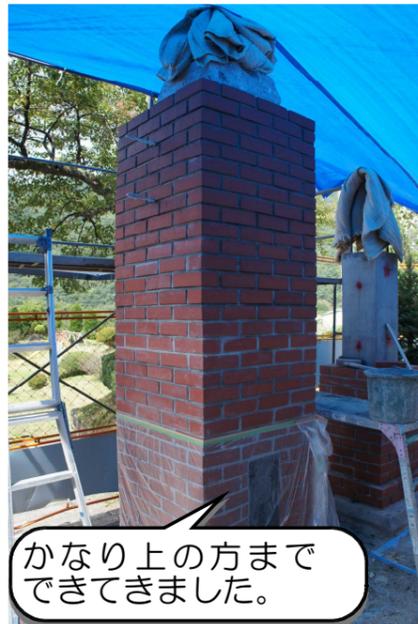
かなり上の方までできてきました。

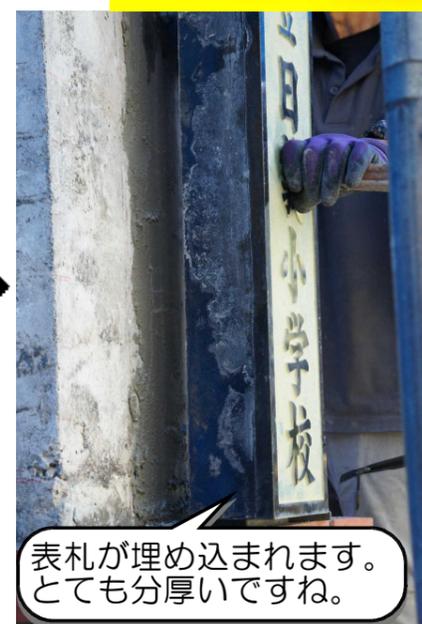
表札が埋め込まれます。とても分厚いですね。

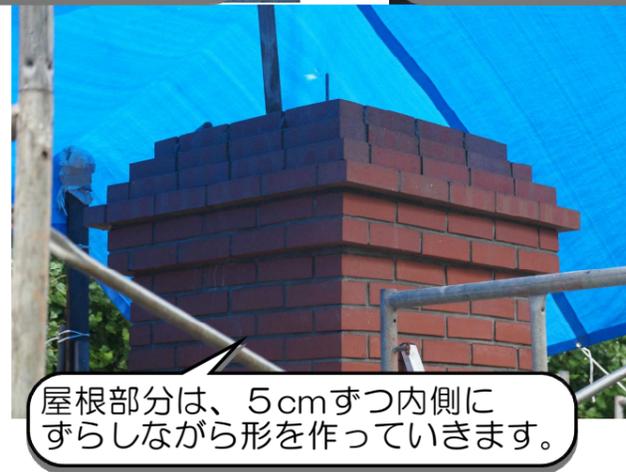
屋根部分は、5cmずつ内側にずらしながら形を作っていきます。

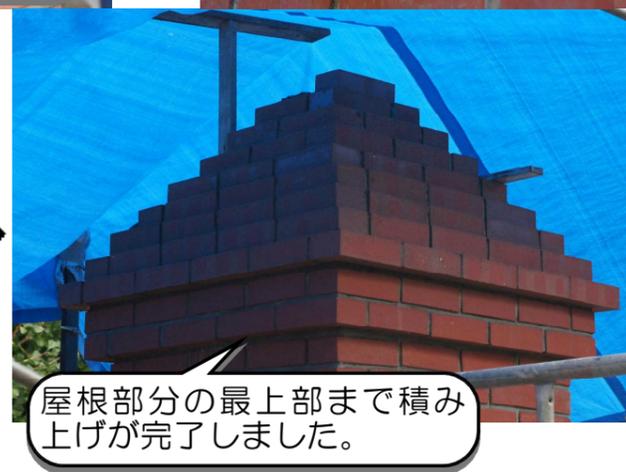
屋根部分の最上部まで積み上げが完了しました。

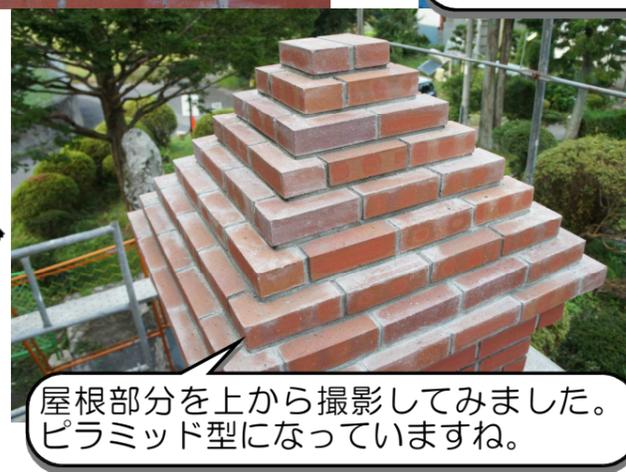
屋根部分を上から撮影してみました。ピラミッド型になっていますね。

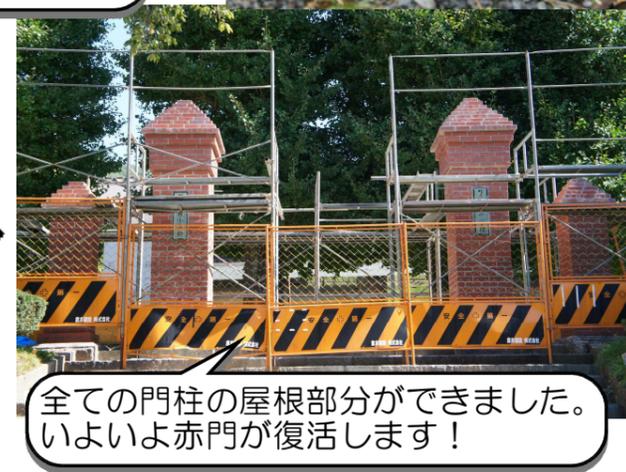
全ての門柱の屋根部分ができました。いよいよ赤門が復活します！
